DATOS GENERALES DEL PROYECTO

“COLOCACIÓN DE TUBERÍA DE CONDUCCIÓN DE AGUA Y LIMPIEZA DE DESLIZAMIENTO ABCISA 8+100 VÍA EL TAMBO - INGAPIRCA”

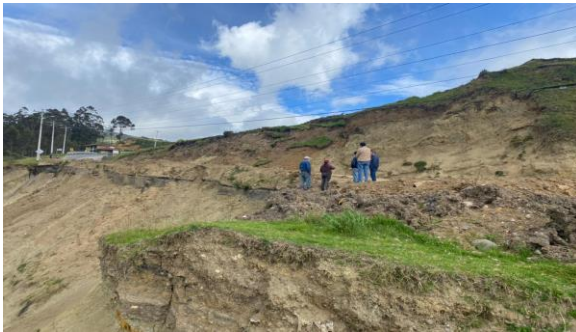
Debido a las fuertes lluvias por el temporal invernal que afecta a la Provincia del Cañar, de una manera imprevista y emergente se ha activado nuevamente el deslizamiento del talud en la vía Ingapirca – El Tambo, consecuencia de la infiltración del agua por las fisuras existentes lo que inestabiliza la mesa de rodadura de esta vial, esto produce también la saturación del material del talud provocado por estas continuas lluvias lo que conlleva a deslizamientos de tierra hacia la calzada, Además por este motivo se ha

Zona del deslizamiento y derrumbes en la calzada de la vía

2.- En tramo de vía de unos 100m aprox. es necesario realizar limpieza y terraceo de talud con el objetivo de ganar ancho en la vía, este trabajo se debe hacer con cautela y moviendo solo tierra que esta desprendida debido a que en la cima del talud se encuentra una casa habitada.

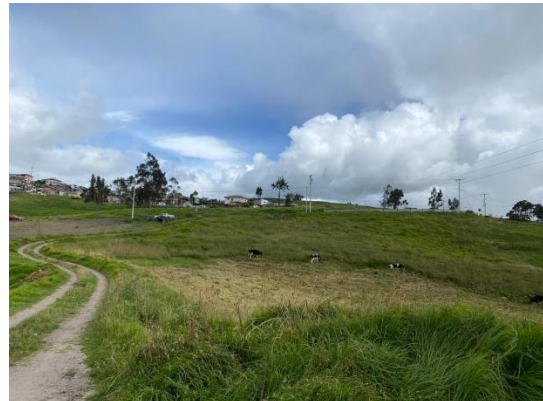
incrementado el caudal en los desfogues de los pasos de agua que han dañado los encauzamientos que se tenían por lo tanto esta agua va hacia los terrenos, ubicado en la parte superior de este talud, produciendo sectores de inundación o empozamiento del agua saturándose el material dando origen a micro deslizamientos y hundimientos todo esto es consecuencia de estas lluvias en época invernal, en caso de continuar esta aportación de agua en este terreno puede ser un factor decisivo para que exista un macro deslizamiento con la pérdida total de la mesa de la vía, por tal motivo al no realizar acciones de encauzamiento del agua y recuperación del ancho de la calzada, colapsara el paso vehicular y afectara a la conexión con la parroquia Ingapirca y con su Complejo Turístico.

Sector de desfogue de dos alcantarillas con presencia de micro deslizamientos y hundimientos

1.- Realizar un encauzamiento de las aguas del desfogue de las dos alcantarillas para lo cual es necesario la excavación de una zanja sobre la cual se colocará tubería para conducir estas aguas fuera de la zona de afección a un cauce natural existente.
